Erscheinungsbild, Ursachen sowie mögliche Folgeerscheinungen kliffdynamischer Prozesse an den Steiluferabschnitten des Fischlandes und zwischen Warnemünde und Nienhagen

Mitteilungen der Forschungsanstalt für Schifffahrt, Wasser- und Grundbau; Schriftenreihe Wasser- und Grundbau

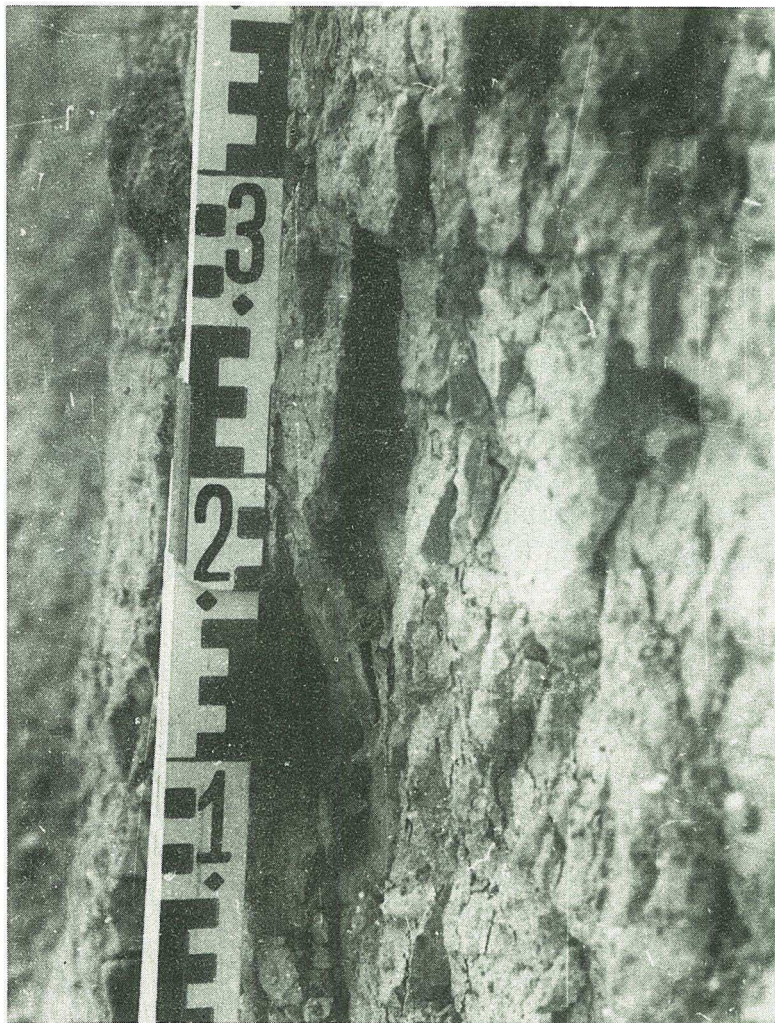
Bild 1 Dünnsblättriges Abplatzen von Geschiebemergelpolyedern infolge
Frosteinwirkung, Stoltera Frühjahr 1986

Erscheinungsbild (Bild 1)

- Flächenhaftes dünn- bis dickblättriges Abplatzen polyedrischer Körper mit Ausbildung schwach gewölbeartiger Abrißkanten im anstehenden Geschiebemergel;
- vor Beginn des Abplatzens häufig schwache, aber sichtbare Ausbauchung der oberflächennahen Lagen;
- Abplatzen mehrerer Lagen nacheinander möglich; Dicke der Lagen i. a. ein bis zwei, z. T. 5 bis 10 cm;
- Ausbildung meistens geringmächtiger Halden anfangs fester Geschiebemergelpolyeder unterhalb der Abrißstellen;
- Maximum unmittelbar bei Frostaufgang, selten im Frühjahr und Sommer.

- Auflockerung des Lockergesteinsverbandes durch Frostwirkung (Eisdruck) im Bereich der böschungsp parallelen oder senkrecht zur Böschung streichenden Trennflächen und Verlust der Verbandsfestigkeit bei Frostaufgang durch Ausknickung der ausgebauchten Lagen sowie durch reduzierten Zusammenhalt der Geschiebemergelpolyeder im Bereich der Kleinsttrennflächen;

- Verlust des Zusammenhaltes der Polyeder durch das Aufreißen von latenten Kleinsttrennflächen infolge oberflächlicher Austrocknung und des damit verbundenen Volumenschwundes des Geschiebemergels;
- selten Wurzeldruckwirkung.

- Keine unmittelbare Auswirkung auf die Rückverlegung der Kliffschulter;
- Ausbildung überhängender Rasensohlen im Bereich der Kliffranddünen und der obersten verwitterten Geschiebemergellagen;
- Ausfüllung der Senken hinter Gleitschollen bzw. hinter abgelösten Blöcken an der Oberfläche der Kliffhalden;
- Ausbildung von geringmächtigen (einige dm) Geschiebemergeldecken auf marinen Sedimenten durch Plastifizierung der Polyeder.

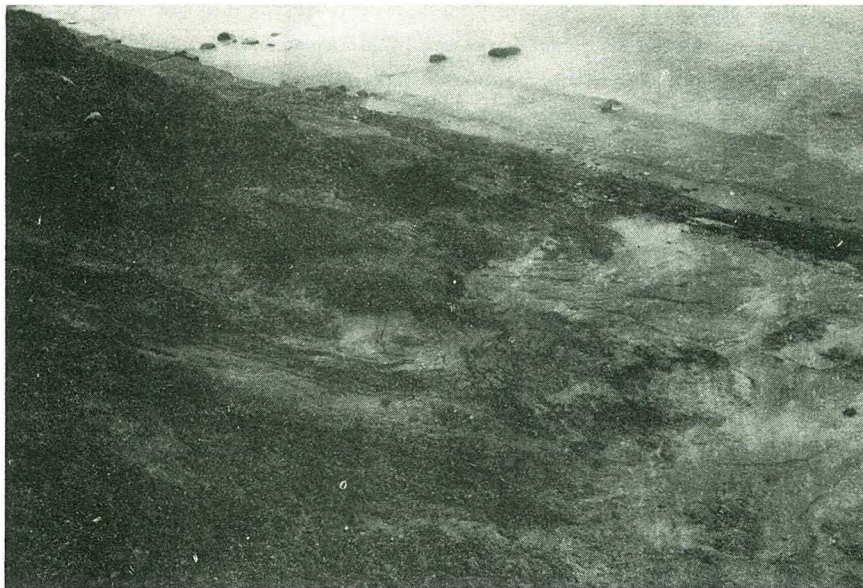
Bild 4 Verflüssigung von Kliffhaldenmaterial, Nördliches Althäger
Lehmufer (Fischland) Frühjahr 1987

Erscheinungsbild (Bild 4)

- Auf Stellen der verstärkten Grundwasserförderung des Kliffs begrenzte Verflüssigung des Kliffhaldenmaterials mit vorwiegend stromförmigem Ausfluß aus Quellnischen sowie häufig starke Plastifizierung der Randbereiche und deltaförmige Verbreiterung am Fuß der Kliffhalde;
- selten Bewegung von breiig-plastischem Material in breiter Front über die gesamte Gefällestrecke;

- in Abhängigkeit von der Dauer der Wassereinwirkung Ausfluß eines völlig homogenisierten Lockergesteins-Wasser-Gemisches oder einer Lockergesteins-Wasser-Suspension mit angeweichten Lockergesteinsklümpchen;
- vorwiegend an die unteren Drittel bis unteren Hälften der Kliffhalden gebunden;

- Starker Wasseraustritt aus Trennflächen oder Feinsand-Schluff-Körpern des anstehenden Geschiebemergels oder aus defekten Dränagen während der Tauperiode bzw. nach langanhaltenden Niederschlägen;
- intensive Wasseraufnahme des strukturgestörten Geschiebemergels und Erhöhung des natürlichen Wassergehaltes auf Werte größer als der Wassergehalt an der Fließgrenze w_L ;
- Ausspülen und Ausfließen von Feinsand-Schluff-Körpern durch innere Erosion.

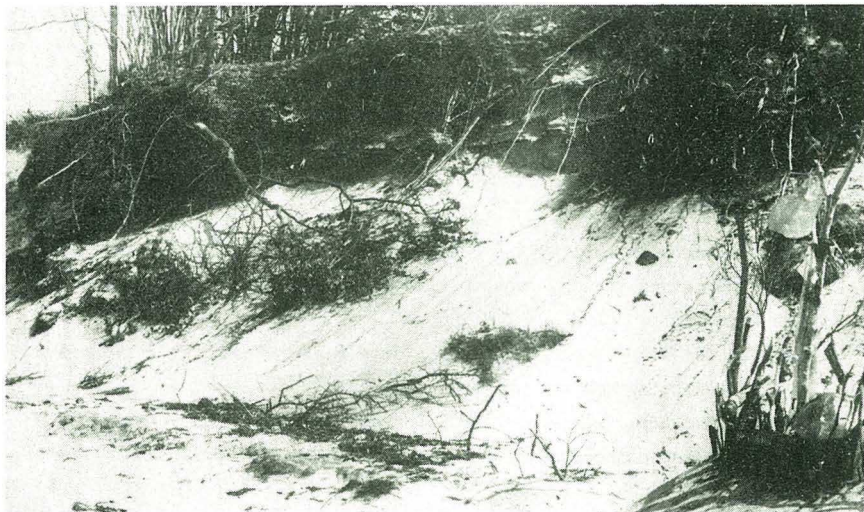
Bild 5 Abrieseln und Abgleiten von ausgetrocknetem Sand,
Westdarß Sommer 1986

Erscheinungsbild (Bild 5)

- Lokales Abrieseln oder flächenhaftes Abgleiten von "Sandbrettern" von einigen Zentimetern bis wenigen Dezimetern Stärke;
- Abbruch kompakter, durch scheinbare Kohäsion zusammengehaltener Partien an Kluftflächen;
- Ausbildung von Kliffhalden geringer Mächtigkeit mit Böschungswinkeln in Größe des Gleitreibungswinkels;
- Schrägstellung von Strauchwerk und Zusammenschiebung der Grasnarbe;
- kurzzeitig (sofort, einige Stunden bis wenige Tage) nach Wirken der auslösenden Faktoren eintretend, über das gesamte Jahr hinweg möglich.

- Versteilung und Übersteilung des Kliffs oder Entzug der Aufstandfläche durch Abrasionswirkung, Erosionsrinnenbildung oder Einflußnahme durch den Menschen;
- Verlust der scheinbaren Kohäsion infolge Austrocknung des Anstehenden durch Sonneneinstrahlung und Windeinwirkung;
- Verlust der Scherfestigkeit der Aufstandfläche aus Geschiebemergel infolge Konsistenzänderung oder durch Erosion infolge flächenhaft austre-

tenden Grundwassers bei Auflagerung der bindigen und nichtbindigen Sande auf Geschiebemergel.

- Fortpflanzung der Bewegung meistens relativ rasch bis an die Kliffschulter und damit Rückverlegung der Böschung;
- Bereitstellung von Material für die Aufwehung von Kliffranddünen.

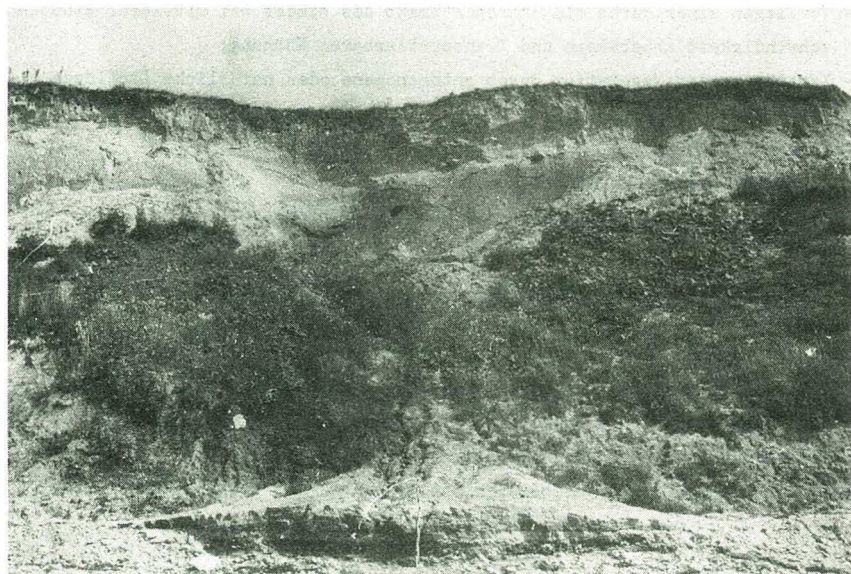
Bild 7 Große Erosionsrinne im Kliffhaldenmaterial mit vom Meer angeschnittenem Schwemmkegel, Nördliches Althäger Lehmufers (Fischland) Sommer 1986

Erscheinungsbild (Bild 7)

- Einzelne Rinnen oder Rinnensysteme mit zum Böschungsfuß hin zunehmender Tiefe und Breite vorwiegend im Kliffhaldenmaterial oder an Kliffs aus bindigen und nichtbindigen Sanden;
- Erosionsrinnen im Geschiebemergel selten, aber mit großen Dimensionen.

- Linienförmiger Abfluß von Oberflächenwasser aus dem Hinterland über die Kliffschulter;
- Anschnitt röhren- oder trichterförmiger wasserführender Feinsand-Schluff-Körper oder schüttender Dränagen durch das Kliff;
- Erosionsrinnenbildung im anstehenden Geschiebemergel erfolgt nur in Zusammenhang mit spitzwinkligem Verschnitt von Trennflächen größerer und kleinerer räumlicher Erstreckung in oberflächennahen Partien des Kliffs und langanhaltender Wirkung von fließendem Wasser, z. B. Abfluß landwirtschaftlicher Entwässerungsgräben über die Kliffschulter.

- Unterschneidung von Kliffhaldenpartien oder anstehenden Sanden und Auslösung von Rutschungen geringen Umfangs möglich;
- Ausbildung von Schwemmkegeln auf marinen Strandablagerungen.
